Änderung der Reglerfeder bei A 22 bis Schlepper 14275 A 24 bis Schlepper 765

Fa. Senger
Ersatzteile für Allgaier und
Porsche-Diesel
Ludwig-Erhard-Str. 4
67246 Dirmstein
www.senger-traktorteile.de

Neue Schraubenfeder (1421) zum Reglergewicht

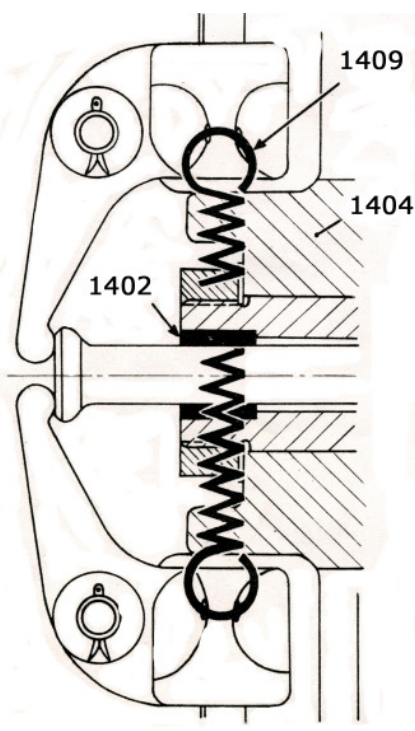
Alte Ausführung

Als Folge eines Bruches der beiden Schraubenfedern (1409) am Reglergewicht können Kurbelwellen- und Steuerwellenrad (Nockenwellenrad 1404) beschädigt werden. Vorbeugend werden diese Federn durch die Schraubenfeder 1421 ersetzt, die auf der Reglerstange 1418 gelagert ist. Hierbei muss die Führungsbüchse 1402 (in Fahrtrichtung links) von 15 mm auf 5 mm verkürzt werden. Der richtige Einbau ist aus folgender Skizze ersichtlich.
